Nr. 20-082 S 057 Harðbotna slöngubátur / sæpota**Árekstur og slys á fólki****Slöngubátur**

Lokaskýrsla afgreidd á fundi 30. ágúst 2021 af Geirþrúði Alfreðsdóttur, Hilmari Snorrasyni, Pálma K. Jónssyni og Hirti Emilssyni

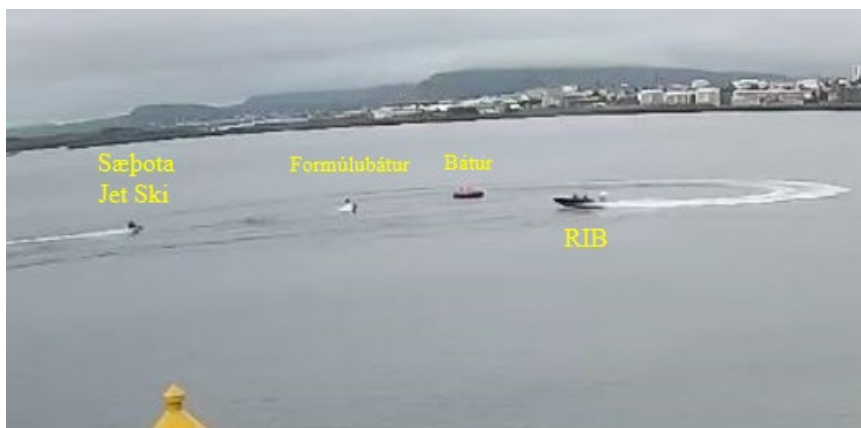
Mynd 1 Aðdragandi áreksturs RIB og sæþotunnar

Skömmu síðar sigldi RIB báturinn af stað á mikilli ferð á þessu svæði. Á mynd 1 er afstöðumynd sem fengin var úr myndavélakerfi Faxaflóahafna og sést vel að bæði RIB báturinn og sæpotan eru á mikilli ferð og á gagnstæðum stefnum.

Á myndum 1 og 2 má sjá aðdraganda árekstursins á milli RIB bátsins og sæpotunnar sem skömmu síðar lentu í hörðum árekstri. Í kjölfarið lenti RIB báturinn á aftanverðum Formúlubátnum með þeim afleiðingum að hann sökk að hluta (*mynd 3*). Bæði stjórnandi sæpotunnar og farþegi hans lentu í sjónum en sá fyrnefndi komst fljótlega um borð í RIB bátinn.

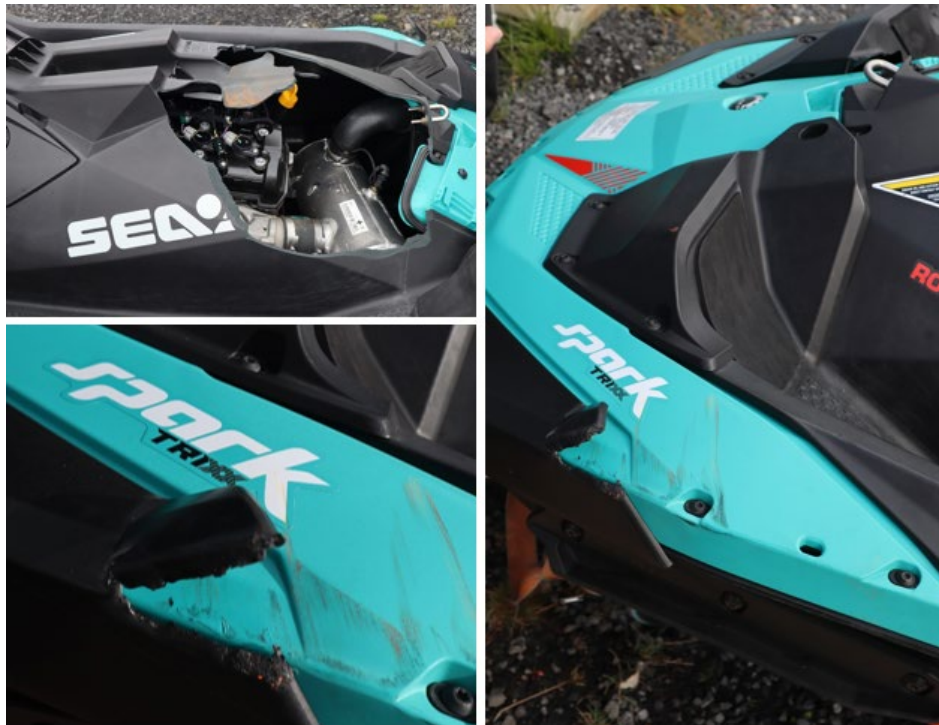
Mynd 4 Skemmdir á sæpotunni og ákoman eftir áreksturinn stjórnborðsmegin á skut

Skemmdir urðu á báðum bátunum en þó meira á sæpotunni en þar brotnaði m.a. plasthlíf, sæti og undirstaða þess brotnaði af (*mynd 3*);

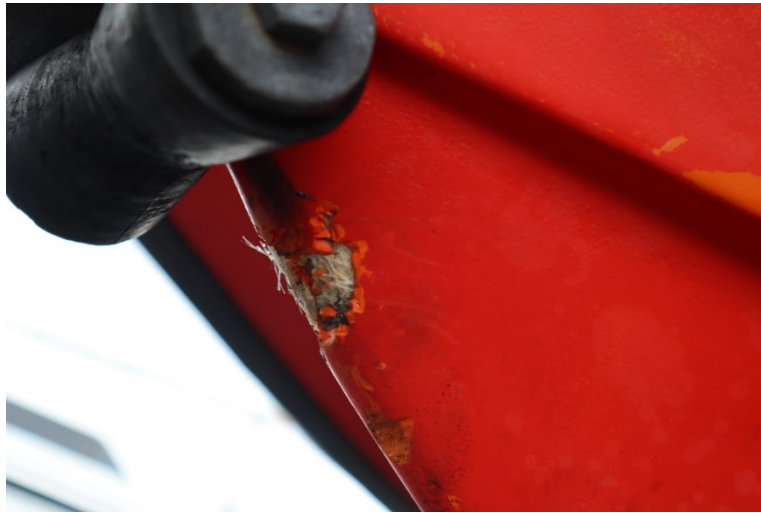
Mynd 5 Skemmdirnar á stefni RIB

Á RIB bátnum var ákoma á stefni og nokkrar svartar rispur stb. megin (*mynd 5*).

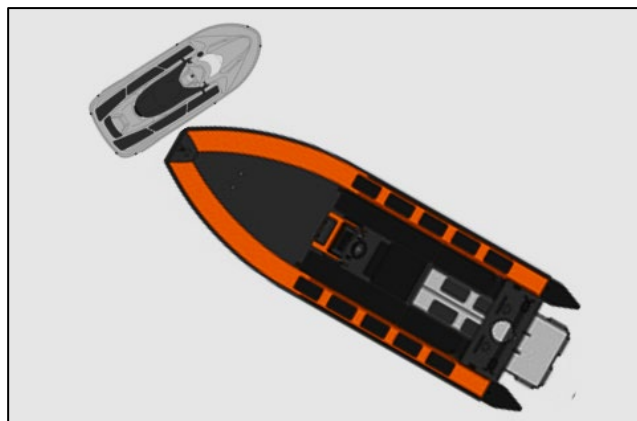
Mynd 6 Afstöðumynd af árekstrinum

- að við skoðun á sæþotunni og RIB bátnum kom í ljós að síðarnefndi lenti með stefnið aftarlega á sæþotunni stjórnborðsmegin (*sjá afstöðumynd 6*). Að líkindum varð farþegi sæþotunnar fyrir slöngu RIB bátsins;
