Nr. 20-118 S 083 Þröstur BA 48***Strandar á Tálknafirði***

Skipaskr.nr.: 7702
 Smíðaður: Seigla, 2011, tefjaplast.
 Útgerð: Útgerðarfélagið Burst ehf.
 Stærð: 4,57 bt..
 Mesta lengd: 7,63 m Skráð lengd: 7,57 m
 Breidd: 2,57 m Dýpt: 1,35 m
 Vél: Volvo Penta, 87,5 kW, 2011.
 Fjöldi skipverja: 1

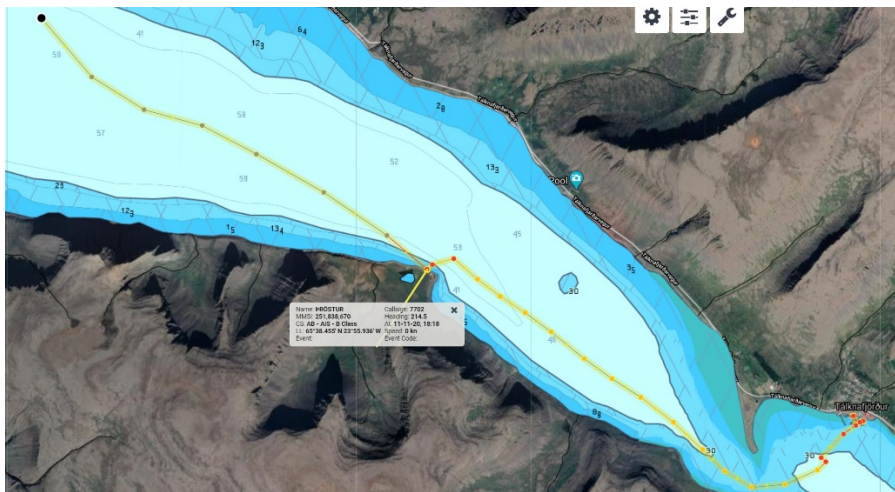
Þröstur var á landleið þegar hann strandaði um kl. 18:20 á stað 65°38'458N og 023°55'937V (*mynd 1*) samkvæmt ferilskráningu frá Vaktstöð siglinga (VSS). Báturinn náðist á flot um kl. 19:10 og var dreginn til hafnar af vinnuskipinu Ödda. Þröstur var kominn að bryggju kl. 19:39.

Mynd 1 Ferill Þröstar og strandstaður

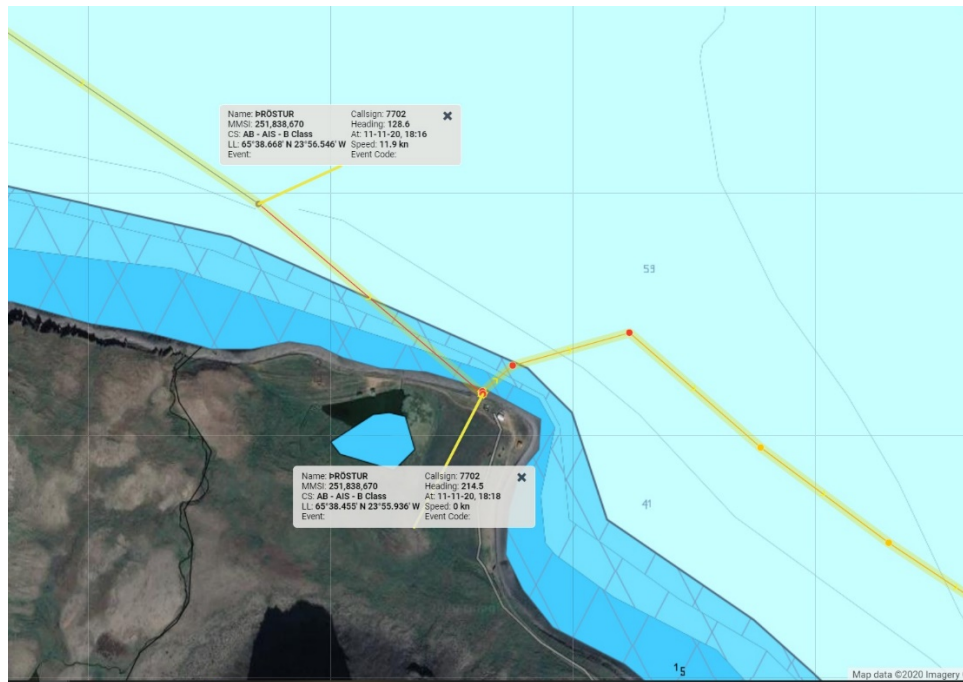
- að bátnum var handstýrt og skipstjóri kvaðst hafa brugðið sér út á þilfar til að kasta af sér vatni. Hann taldi bátinn hafa breytt stefnu við það án þess að taka eftir því. Á mynd 2 sést stefnubreyting kl. 18:16 í r/v 128° en meðalstefna hafði verið um r/v 118° í 14 mínútur fyrir þann tíma.

Mynd 2 Stefnubreyting kl. 18:16 og strandstaður

Orsök strandsins var að stjórnandi vék frá stjórnun bátsins á siglingunni.
