Nr. 038 / 16 Haukur farþegaskip**Tók niðri við Lundey**

Skipaskr.nr. 1292
 Smíðaður: Reykjavík 1973, eik
 Stærð: 19 brl. 19,9 bt.
 Mesta lengd: 15,65 m Skráð lengd: 13,66 m
 Breidd: 3,97 m Dýpt: 1,7 m
 Vél: Scania 140 kW, 1984
 Fjöldi skipverja: 4
 Fjöldi farþega: 19

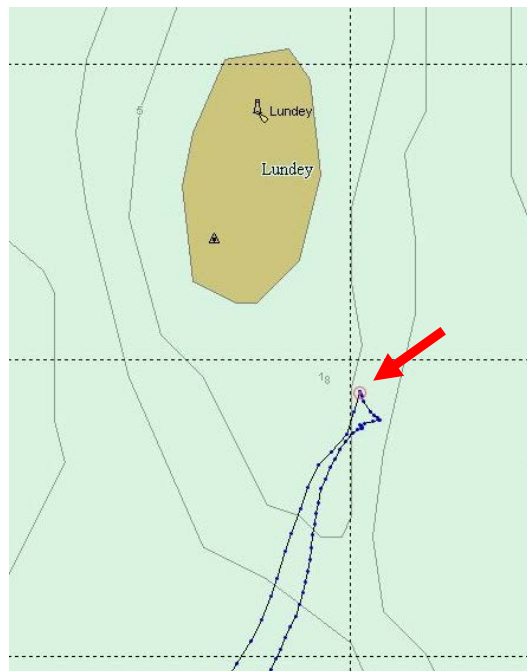
Strandstaður / ferilskráning LHG/VSS

Kl. 10:15 tók skipið niðri með kjölinn við suðaustanverða Lundey á stað, 66°06'724N og 017°21'981V (*sjá kort*). Nokkuð mikið högg kom á skipið en ekki varð vart við neinn leka þrátt fyrir það.

Orsök þess að skipið tók niðri var óvarleg sigling á grunnsævi.

Nefndin leggur til að útgerð skipsins geri skipstjórum skylt að sigla fyrirfram merktar og öruggar siglingaleiðir á þessu svæði til að tryggja öryggi skipa sinna.
