Nr. 20-082 S 057 Harðbotna slöngubátur / sæpota**Árekstur og slys á fólki****Slöngubátur**

Lokaskýrsla afgreidd á fundi 30. ágúst 2021 af Geirþrúði Alfreðsdóttur, Hilmari Snorrasyni, Pálma K. Jónssyni og Hirti Emilssyni

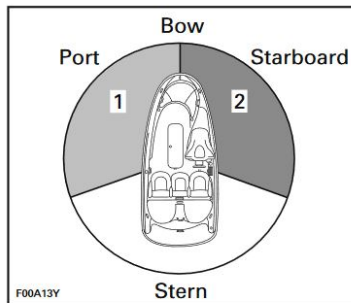
- að stjórnandi og eigandi sæpotunnar hafði átt hana í u.þ.b. þrjú ár. Í handbók fyrir bátinn eru góðar leiðbeiningar um örugga siglingu og siglingareglur (mynd 7);
